## REVITALIZAÇÃO

# O delicado trabalho na Praça dos Três Poderes

A recuperação do tradicional piso português em uma das áreas mais simbólicas da capital do país mobiliza operários, arquitetos e restauradores. Tudo para deixar o espaço cívico digno para turistas e moradores

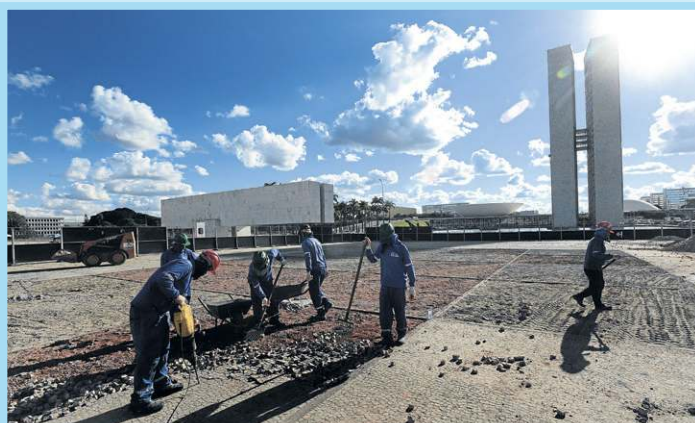
**ETAPA 1**  
Confeção dos tapumes informativos — Fechamento do canteiro de obras para proteger a área.

**ETAPA 2**  
Remoção das pedras antigas — Demolição feita com auxílio de marteletes.

a instalação dos tapumes informativos, que isolam e protegem o canteiro de obras. Em seguida, ocorre a retirada das pedras antigas. Com o auxílio de marteletes, os operários removem as peças deterioradas e também camadas de concreto aplicadas ao longo dos anos para tapar buracos deixados por estruturas de eventos montadas na praça.

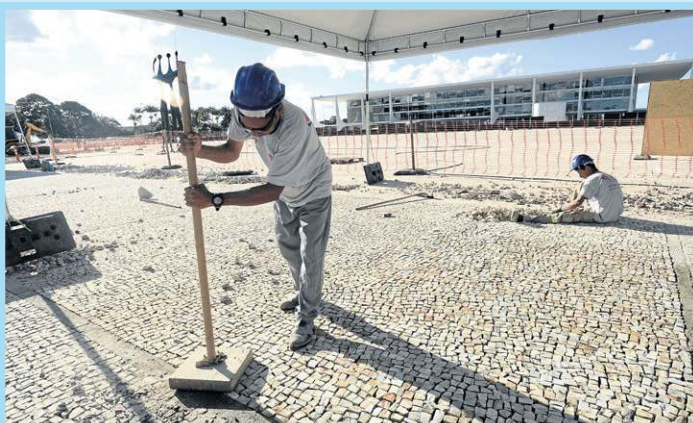
**ETAPA 3**  
Limpeza das pedras — O processo é feito com três baldes: um com água pura, outro com desincrustante diluído em água, onde as pedras ficam imersas por cerca de três a quatro minutos, e um terceiro novamente com água pura. Esse processo faz com que a pedra recupere a coloração branca.

começa a fase da limpeza. As pedras passam por três recipientes diferentes. Primeiro, ficam imersas em água limpa. Depois, são colocadas em um balde com desincrustante diluído em água, onde permanecem por cerca de três a quatro minutos. Por fim, retornam para outro recipiente com água pura. O processo devolve a coloração branca original das peças.

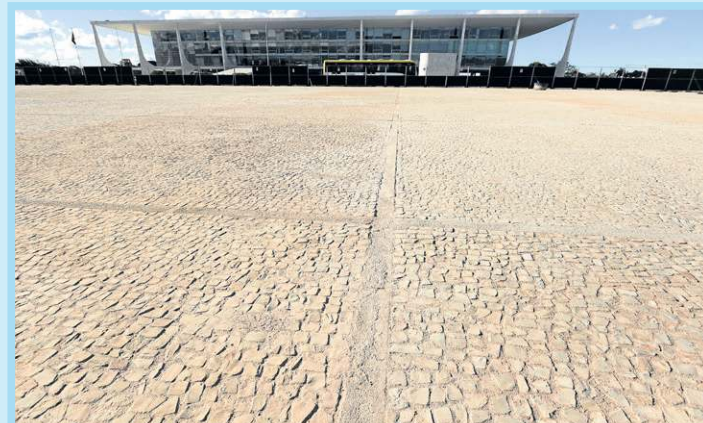
**ETAPA 4**  
Compactação do solo — Utilizando uma máquina, o quadrante é rebaixado em cerca de 5cm; e o solo é molhado para preparação da base.

**ETAPA 5**  
Assentamento das pedras — É aplicada a “farofa”, mistura de areia e concreto, e as pedras são colocadas uma por uma, com seleção das apropriadas. Depois, as pedras são compactadas e pressionadas para ficarem niveladas, finalizando com a aplicação do rejunte.

Na sequência, o solo é compactado com máquinas. O terreno é rebaixado em, aproximadamente, 5cm e umedecido para receber novamente o

piso. Só então começa o reassentamento das pedras. Os trabalhadores espalham a chamada “farofa”, mistura de areia e concreto, e recolocam as pedras uma por uma. Cada peça passa por seleção criteriosa antes de voltar ao chão.

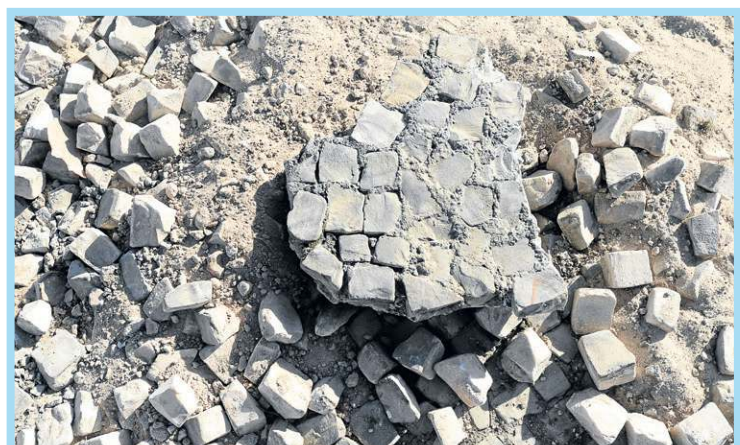
Pedras que não puderam ser reaproveitadas por estarem rejuntadas com concreto

A utilização de concreto, material inadequado para o piso, criou um problema que comprometeu parte das pedras originais, impossibilitando o reaproveitamento. Após a retirada,

Mais de 80% das pedras antigas estão sendo reaproveitadas. As que apresentam rachaduras, excesso de concreto, tamanho inadequado ou coloração muito escura são descartadas. As novas peças utilizadas na obra vêm do município de Sete Lagoas, em Minas Gerais.

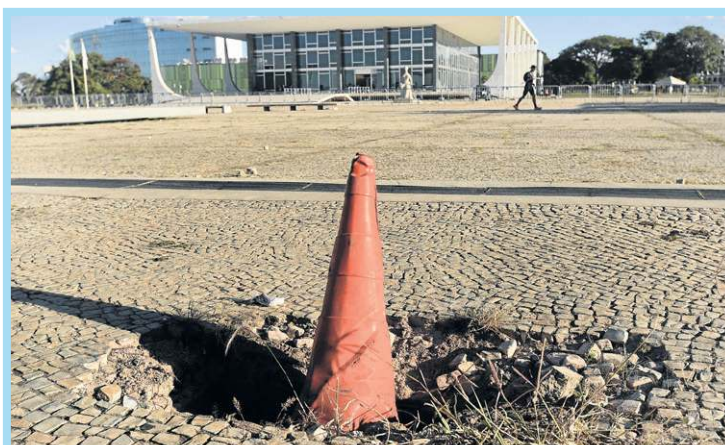
Parte ainda não restaurada apresenta rachaduras, buracos à mostra e sujeira

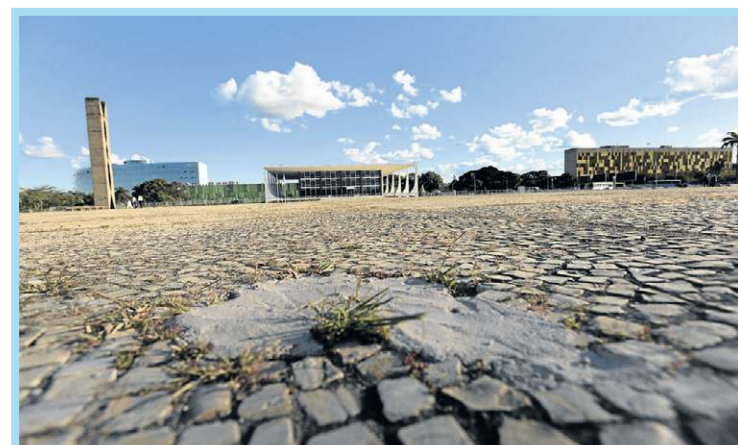
Trabalhadores terão de tirar parte cimentada no espaço público e recolocar novas pedras vindas de Minas
